KAJIAN RESIKO GEMPA DENGAN PENDEKATAN METODE *RAPID VISUAL SCREENING (RVS) FEMA 154* DAN *3D RESPONSE SPEKTRUM* TERHADAP GEDUNG UNIVERSITAS WIJAYAKUSUMA PURWOKERTO

Novi Andhi Setyo Purwono¹⁾, Iwan Rustendi¹⁾, Roesly Sakban¹⁾, dan Ajeng Purba Kencana¹⁾

1) Program Studi Teknik Sipil, Universitas Wijayakusuma Purwokerto

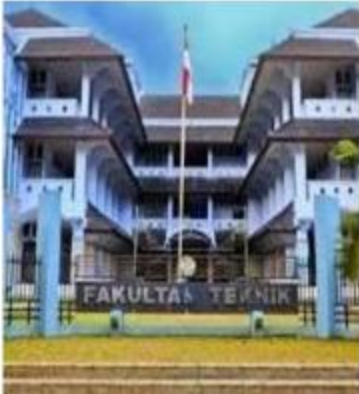
Tabel 1. Pengisian Formulir RVS di Fakultas Teknik

FINAL LEVEL 1 SCORE, S_{L1} ≥ S_w: 1,7 - 1 - 0,7 + 1,9 - 0,6 = 1,3 > 0,3 (aman)

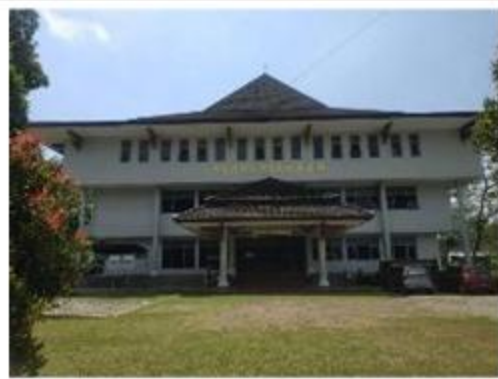
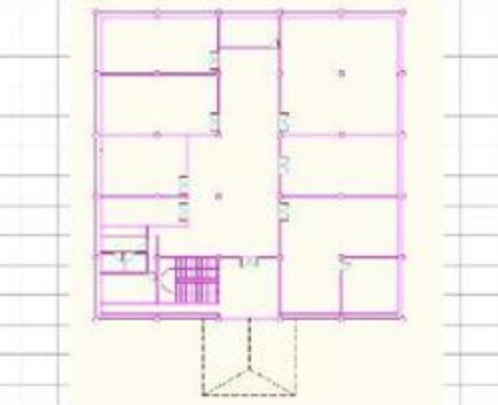
Tabel 2. Pengisian Formulir RVS di Fakultas Peternakan

FINAL LEVEL 1 SCORE, S_{L1} ≥ S_{req}: 1,8 - 0,7 + 2,1 · 0,7 = 2,5 > 0,3 (aman)
