## PKM KELURAHAN KESIMAN DALAM PENYELESAIAN PERMASALAHAN BANJIR DI LINGKUNGAN JALAN AKASIA

Putu Ayu Sriasih Wesna <sup>1</sup>; Toto Noerasto <sup>2</sup>; Kadek Windy Candrayana <sup>3</sup>

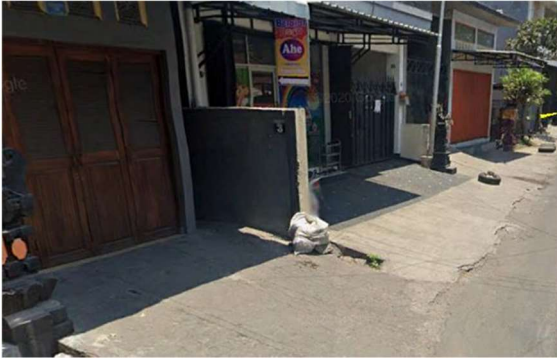
Saat ini kondisi pemukiman yang ada dilokasi penelitian tidak mengikuti kaedah KDB yang diisyaratkan. Pemukiman yang terbangun hampir keseluruhan berupa bangunan dan tidak menyisakan ruang untuk lahan terbuka sebagai area resapan. Kondisi ini mengakibatkan saat hujan tidak terjadi resapan air sehingga hujan menjadi aliran permukaan (run-off) yang mengalir ke drainase. Selain kondisi tersebut, pembangunan yang dilakukan masyarakat tidak mengikuti aturan jarak pagar pekarangan dengan tepi luar saluran minimal 0.5m sesuai yang disebutkan

(kondisi pemukiman tanpa ruang terbuka)

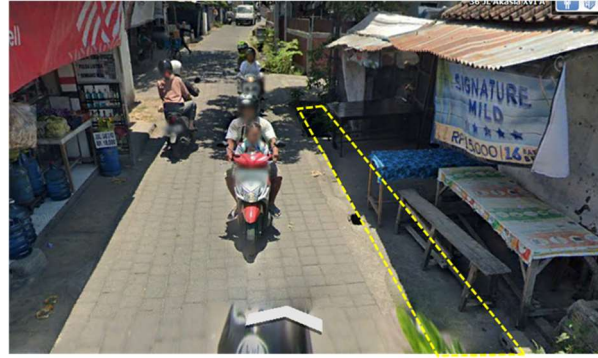
dalam Perda Kota Denpasar Nomor 5 tahun 2019 tentang bangunan gedung. Berikut adalah kondisi pemukiman terhadap saluran drainase di Jalan Akasia.

(pembangunan yang tidak mengikuti sempadan saluran)

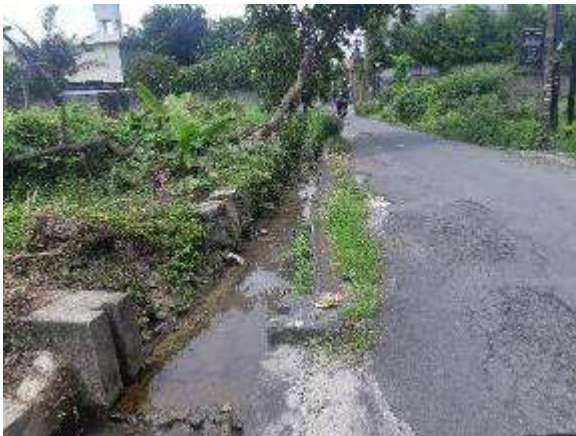
Gambar 2 Kondisi pembangunan disekitar Jalan Akasia, Kelurahan Kesiman Saluran yang ada saat ini sebelumnya merupakan saluran irigasi yang termasuk dalam DI Oongan. Kondisi saluran saat ini terjadi sedimentasi, dan perkuatan dinding saluran beberapa telah mengalami kerusakan sehingga memerlukan perbaikan. Berikut adalah kondisi saluran di sekitar Jalan Akasia.

(Saluran awal berupa saluran irigasi)

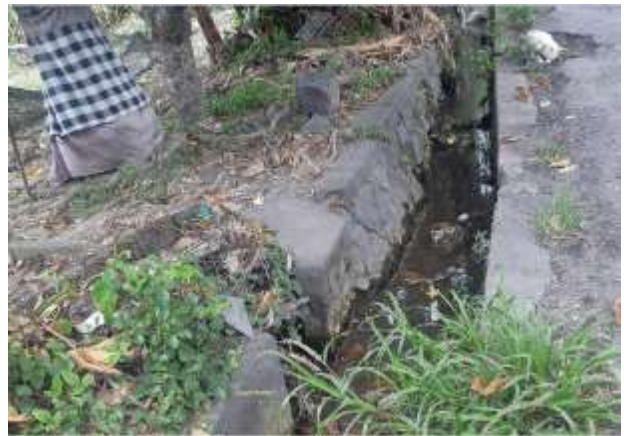
(Kondisi *lining* saluran)

Permasalahan yang terjadi pada saluran adalah adanya dwi fungsi saluran yang awalnya sebagai sauran irigasi, menjadi saluran drainase. Masalah lainnya adalah pada beberapa ruas saluran terjadi kerusakan lining saluran yang menyebabkan pengaliran tidak optimal dan menggerus lahan warga. Kerusakan saluran ini disebabkan umur bangunan yang sudah terlampaui, kurangnya pemeliharaan yang dilakukan, serta posisi saluran yang berada di pinggir jalan menerima beban kendaraan. Untuk menangani kerusakan ini, direkomendasikan mengganti jenis lining saluran dengan menggunakan beton pracetak (precast). Kelebihan penggunaan beton precast sebagai lining saluran adalah kualitas atau mutu beton yang terjaga dengan baik, serta dalam pelaksanaannya lebih cepat dan mudah. Namun dari segi harga biayanya lebih mahal. Berikut adalah rekomendasi dimensi perbaikan saluran drainase.

Gambar 11 Rekomendasi lining saluran

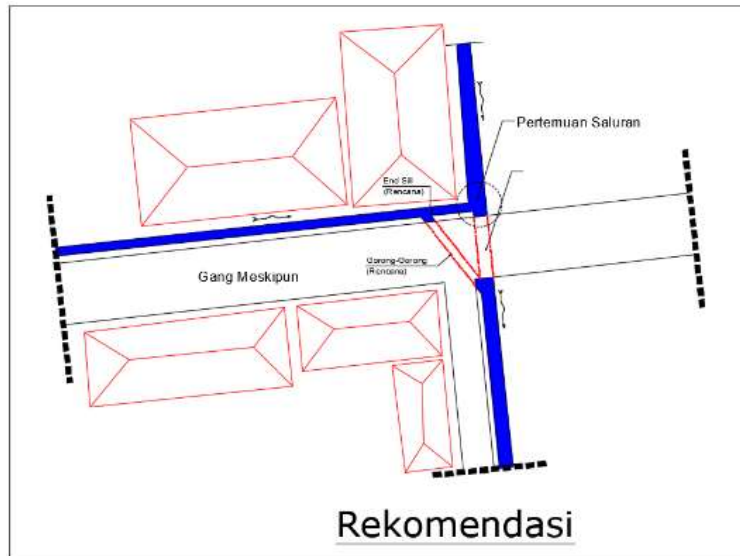
Gambar 10 Sketsa rekomendasi penanganan banjir

Banjir yang terjadi di Perumahan Jalan Akasia akibat adanya pertemuan saluran dan berada dekat dengan gorong-gorong. Kondisi pertemuan saluran ini menyebabkan adanya hambatan pada aliran akibat turbulensi masing-masing aliran. Saat ini pertemuan saluran tidak memperhitungkan pola aliran sehingga menghambat dan menyebabkan terjadinya backwater pada sauran. Untuk memperbaiki dan menangani permasalahan ini, disarankan untuk menambahkan gorong-gorong dengan memperhatikan aliran sehingga tidak menyebabkan aliran balik yang menghambat. Berikut adalah rekomendasi penanganan saluran tersebut.
