Evaluasi kondisi struktur beton bertulang dengan menggunakan *half cell potential test* pada bangunan kantor di pinggir Pantai Ancol

ABSTRACT: Measurement of half cell potential is commonly used for the assessment of the resistance of reinforced concrete where corrosion of the reinforcement is predicted. The standards used in the test are ASTM C876-91: Standard Test method for half-Cell Potential of Uncoated Reinforcing Steel in Concrete and ACI 222R-01: Protection of Metal in Concrete Against Corrosion. Furthermore, the carbonation of the reinforcement in the concrete which is caused by a chemical reaction between calcium in the concrete and sulfate salts from the outside make the concrete mass is pushed and broken. The results of testing the reinforced concrete structures of office buildings on the Ancol waterfront, some of the carbonation that occurs has exceeded the concrete cover. The results of the Half Cell Potential test 1, 2, 6, 8, 9, and 10 show that the corrosion rate of the reinforcement in the concrete is <10% with type 3, namely "humid, chloride free concrete", where the concrete is moist and not contaminated chloride, which means that the corrosion rate of steel rei

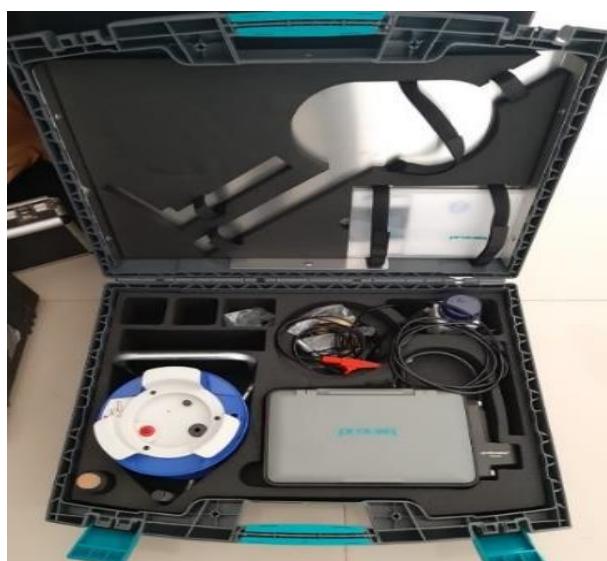
1. Form pengujian
2. Meteran
3. 1 set *half cell potential tester* seperti tester, probe, wooden plug, soak, kabel connector, serbuk sulfat (Gambar 1)

Gambar 1. Set *half cell potential tester*

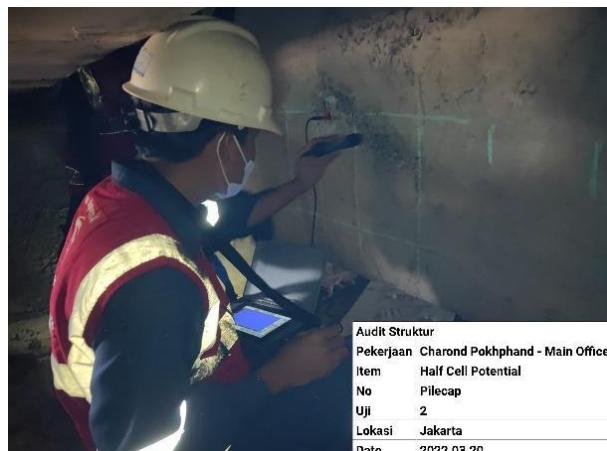
Hubungkan *probe* dengan larutan elektroda ke *half cell potential tester* dengan kabel connector dan lekatkan kabel connector ke beton bertulang yang berlubang. Pastikan alat terpasang dengan benar. Atur ID dan konfigurasikan alat. Pengujian dilakukan dengan menempelkan probe yang dicelupkan ke permukaan beton berdasarkan area penandaan dan selanjutkan melakukan pendataan (Gambar 2).

Gambar 2. Pengujian HCP

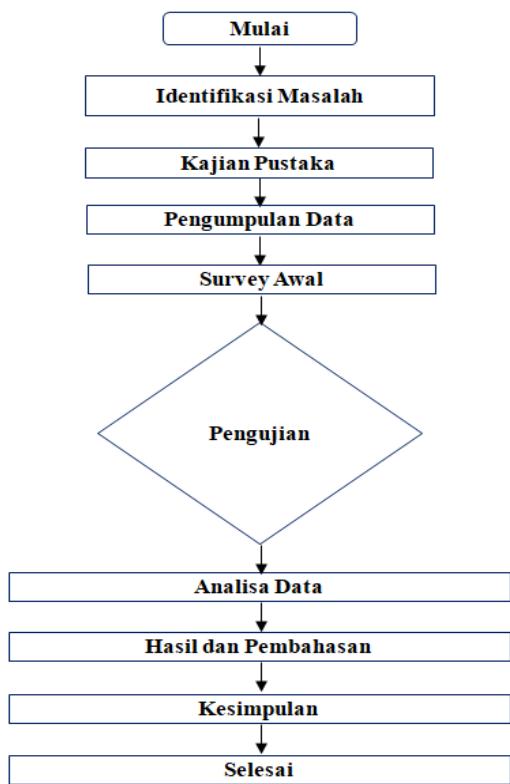
Tahapan penelitian untuk menentukan tingkat korosi tulangan dengan Half Cell Potential dapat dilihat pada *flowchart* (Gambar 3).

Gambar 3. Flowchart tahapan penelitian

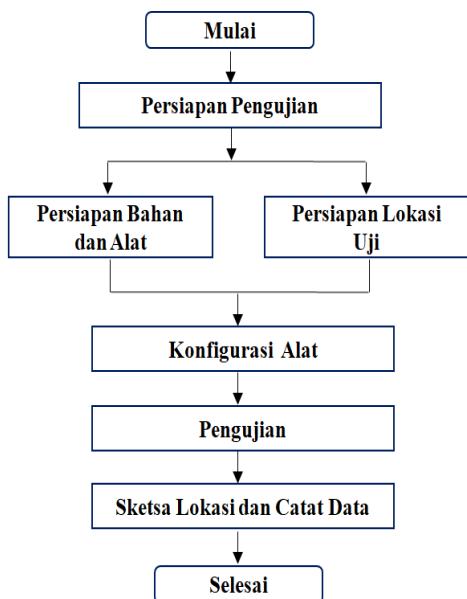
Pelaksanaan pengujian di lapangan untuk setiap objek struktur beton bertulang dengan menggunakan alat Half Cell Potential Test dapat dilakukan dengan beberapa tahapan (Gambar 4).

Gambar 4. Tahapan pengujian HCP

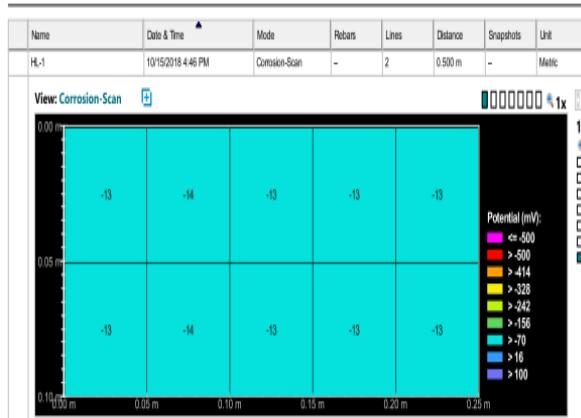
Pengujian didasarkan pada nilai yang dihasilkan oleh alat CANIN (*corrosion analysis*) dan batang half cell. Data yang dihasilkan kemudian diambil nilai maksimum dan minimum dari *half cell potential* kemudian dikorelasikan dengan probabilitas pada Tabel 1 untuk melihat terjadinya korosi pada tulangan sesuai *ASTM C876 Standard Test Method for Corrosion Potentials of Uncoated Reinforcing Steel in Concrete* dan prediksi kondisi beton pada tabel 2 berdasarkan *RILEM TC 154-EMC Recommendation*. Hasil *output* pengujian pada (Gambar 5).

Gambar 5. Output data half cell potential test

Hasil pengujian *half cell potential* pada kantor di pinggir Pantai Ancol dengan pengujian dilakukan pada bagian struktur *pile cap*, *tie beam* dan pelat lantai seperti pada Tabel 3. Tabel 3 merupakan data yang diperoleh dari Half Cell Potential (HPT) dengan kode atau ID CANIN menunjukkan bahwa HL-1 (pile cap) nilai *value max HPT* -48 dan nilai *value min HPT* -115, HL-2 (tie beam) nilai *value max HPT* -73 dan nilai *value min HPT* -132, HL-3 (pelat) nilai *value max HPT* -93 dan nilai *value min HPT* -264, HL-4 (tie beam) nilai *value max HPT* -106 dan nilai *value min HPT* -224, HL-5 (tie beam) nilai *value max HPT* -200 dan nilai *value min HPT* -271, HL-6 (tie beam) nilai *value max HPT* -115 dan nilai *value min HPT* -154, HL-7 (tie beam) nilai *value max HPT* -150 dan nilai *value min HPT* -226, HL-8 (pelat) nilai *value max HPT* -98 dan nilai *value min HPT* -152, HL-9 (tie beam) nilai *value max HPT* -67 dan nilai *value min HPT* -111, HL-10 (tie
