Program Pendampingan Perencanaan Penataan Pura Kelembu, Di Desa Adat Mas, Kecamatan Ubud, Kabupaten Gianyar, Bali

Tjokorda Gede Dalem Suparsa¹, Kadek Putra Santika Narayana², I Ketut Yasa Bagiarta³

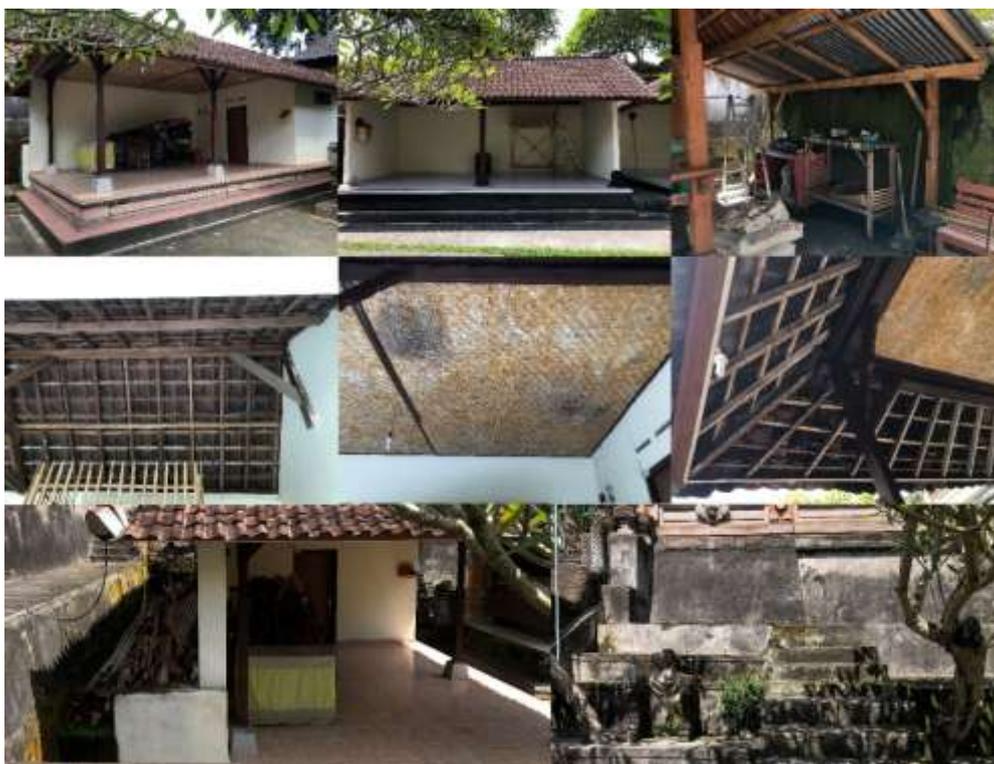
Menurut Pemangku setempat, Pura Kelembu memiliki sumber mata air suci yang menjadi cikal bakal nama pura ini disebutkan sebagai Kelembu (Agung, 2022). Bangunan utama berupa *Padmasana*, dan sebuah *Balai Piyasan* sebagai bangunan inti dari pura ini. Bangunan – bangunan pendukung berupa dua buah *Balai Gong* yang terletak masing – masing di area barat laut, dan area tenggara, satu buah balai *penyimpanan* pada arah barat daya dan sebuah balai pawedan yang terletak di area tengah. Kondisi dari semua bangunan – bangunan pendukung tersebut saat ini sebagian besar mengalami permasalahan – permasalahan teknis seperti material yang telah lapuk, seperti konstruksi atap kayu, kondisi tembok yang mulai retak karena menggunakan bahan material kuno seperti batako dan perekat papor dan atap yang sebagian besar bocor. Visual pura dibandingkan dengan *Jeroan* Pura Dang Kahyangan Taman Pule sangat berbeda. Area *Jeroan* sudah sangat tertata dan terdesain dengan rapi, baik dari penggunaan material dan penggunaan ukiran dan bahan finishingnya. Visual yang berbeda ditampilkan oleh Pura Kelembu yang sedikit kuno dengan berbagai permasalahan teknis yang dimiliki.

Gambar 1. Kondisi fisik bangunan di Pura Kelembu

- b. Kondisi bangunan - bangunan pendukung yang sudah kuno dengan material yang mulai lapuk, yang terdiri atas dua buah *Balai Gong*, dan *Balai Penyimpanan*.

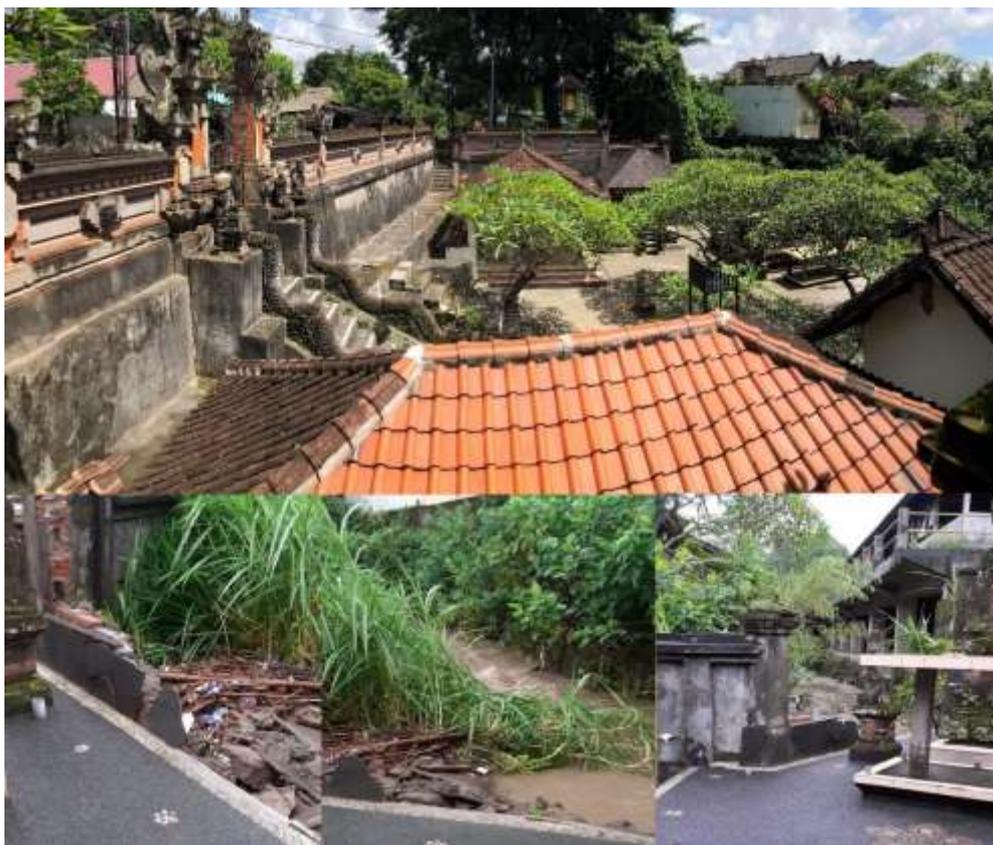
Memiliki level yang lebih rendah dari jalan dan berdampingan dengan sungai, Pura Kelembu sering menerima limpahan air luapan sungai sehingga sering terjadi banjir pada area pura. Lokasinya yang berada pada level bawah di dikelilingi oleh tanah yang memiliki level lebih tinggi menyebabkan kondisi pura menjadi lembab. Kondisi tersebut mempengaruhi kondisi material - material yang ada di Pura Kelembu, termasuk kondisi material perkerasan pada area landscape yang sebagian besar menjadi berlumut dan licin.

Gambar 2. Kondisi fisik areal Pura Kelembu
Sumber : Dokumentasi Penulis, 2023

- c. Kurangnya fasilitas untuk mewadahi kegiatan *Mawirama*, dapur, dan fasilitas pendukung kegiatan *Pengelukatan* yang dilaksanakan di Pura Kelembu.
- d. Material - material *hardscape finishing landscape* pura yang tidak *durable* dan tidak tahan dengan kondisi yang lembab, sehingga sebagian besar menjadi berlumut dan licin. Kondisi ini sangat mengganggu aktivitas di area pura pada saat berlangsung upacara keagamaan.

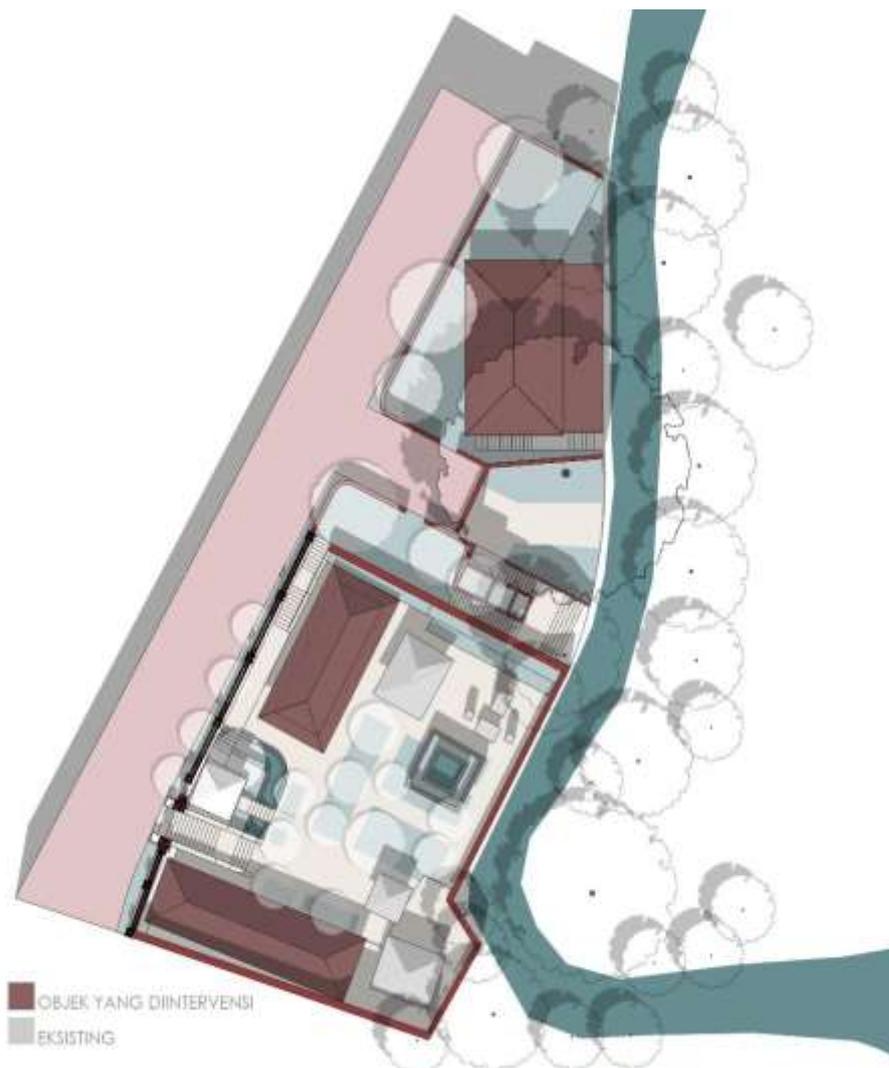
Penambahan area ini di desain sebuah bangunan dua lantai menuju ke *lower grond* yang berbatasan langsung dengan sungai sebagai sebuah area servis, untuk persiapan ketika berlangsung upacara adat.

Gambar 4. Desain *Masterplan* Kawasan Pura Kelembu
Sumber : Dokumentasi Penulis, 2023

Dalam rangka menata kawasan pura menjadi lebih terartikulasi dengan baik, dengan zonasi ruang yang jelas, diperlukan desain *masterplan* bagi pura ini melalui pembahasan yang mendalam dengan metode *Focus Group Discussion (FGD)*. Metode FGD berfungsi untuk mengumpulkan sikap, persepsi partisipan, pengetahuan, pengetahuan dan pengalaman, serta praktik, yang dibagikan selama interaksi dengan orang yang berbeda (Van Eeuwijk, P., & Angehrn, Z, 2017). Hasil dari kegiatan FGD yang dilaksanakan dengan mitra, disepakati bahwa desain *masterplan* meliputi penataan kembali posisi beberapa bangunan, penambahan bangunan – bangunan pendukung di dalam area pura, penataan jalur menuju ke dalam area *Petirtan*, serta menambahkan area servis pada lahan kosong milik pura pada bagian utara pura. Penambahan area ini di desain sebuah bangunan dua lantai menuju ke *lower grond* yang berbatasan langsung dengan sungai sebagai sebuah area servis, untuk persiapan ketika berlangsung upacara adat.
