Konservasi Kawasan Kertha Gosa Sebagai Warisan Sejarah Tempo Dulu

ABSTRACT

Keywords: *Kertha Gosa; historical building; conservation*

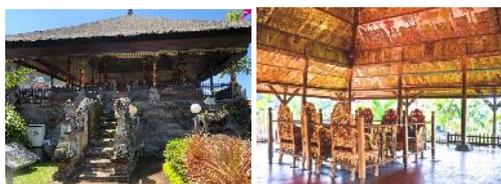
Gambar 2.
Bale Kertha Gosa
(Sumber :Penulis, 2023)

Semasa kerajaan, Balai Kertha Gosa ini setiap tahun sekali tiap-tiap hari Purnamaning Kapat adalah sebagai tempat sidangnya raja-raja dan bawahan di seluruh Bali. Disinilah susuhan tertinggi memberikan pengarahannya serta keputusan-keputusan berdasarkan pertimbangan keadaan dan kebutuhan. Setiap buda (rabu) kliwon, susuhan mengadakan rapat atau pertemuan dengan para manca setempat di lingkungan klungkung guna keperluan yang serupa. Kertha Gosa adalah bangunan atau tempat untuk memecahkan masalah yang menyangkut keamanan, kemakmuran, dan keadilan Kerajaan Bali. Bale Kertha Gosa berbentuk segi empat yang terdiri atas bagian dasar dan atap. Bagian dasar terdiri atas dua tingkat terbuat dari batu padas dan batu bata serta dilengkapi dengan tangga. Bagian atap terbuat dari ijuk dan pada langit-langit bangunan (plafon) dihiasi dengan lukisan tradisional wayang dengan cerita Dyah Tantri, Bima Swarga, dan Palelintang (Laksmi, 2013:211). Bale ini dilengkapi dengan satu meja dan enam kursi. Kursi dengan simbol Singa adalah untuk Raja sebagai kepala pengadilan. Kursi dengan simbol sapi adalah untuk imam sebagai pengacara dan adviser Raja dalam membuat keputusan. Kursi dengan simbol naga adalah sekretaris. Orang-orang yang diadili duduk dengan sopan bersilangan kaki di lantai. Kadang-kadang juga disebut controller (seorang perwira Belanda yang menguasai wilayah tersebut) hadir di pengadilan ketika ada persidangan yang sangat khusus. (MadeWarsika: 1986).

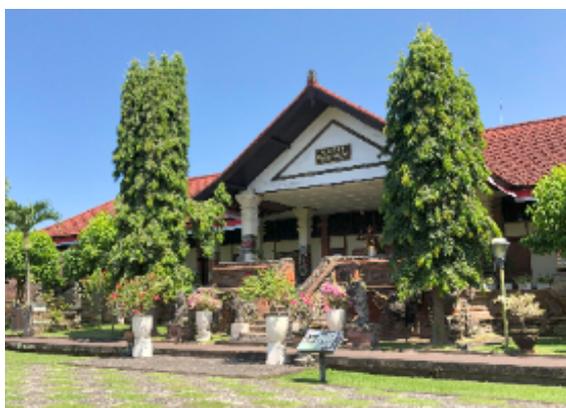
Gambar 4
Museum Semarajaya
(Sumber : Penulis, 2023)

Museum Semarajaya adalah bangunan memanjang, dimana bangunan ini dulunya merupakan bekas sekolah MULO yang didirikan oleh Belanda sekitar 1920-an, beberapa tahun saat setelah Belanda menghancurkan Puri Semarapura. Bangunan ini terlihat megah dengan perpaduan arsitektur gaya Belanda jaman dahulu dengan arsitektur tradisional Bali. Dahulu bangunan ini digunakan oleh SMP Negeri 1 Klungkung sampai akhir 1990.

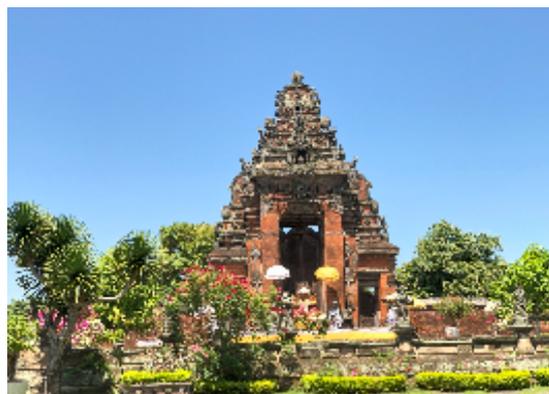
Gambar 5
Pemedal Agung
(Sumber : Penulis, 2023)

Pemedal Agung merupakan Gapura yang menjulang tinggi dengan struktur yang kokoh dari abad ke-17. Bangunan ini terbuat dari Batu Bata dan Batu Padas di tambah dengan pamor bubuk dan gula pasir sebagai perekat. Pemedal Agung memiliki fungsi sebagai pintu masuk menuju Puri Klungkung pada zaman kerajaan Klungkung. Pemedal Agung merupakan saksi bisu kejadian Bela Pati masyarakat klungkung yang dikenal dengan peristiwa Puputan Klungkung. Gapura ini pernah berfungsi sebagai penopang mekanisme kekuasaan pemegang tahta (Dewa agung) selama lebih dari 200 tahun (1686 -1908).

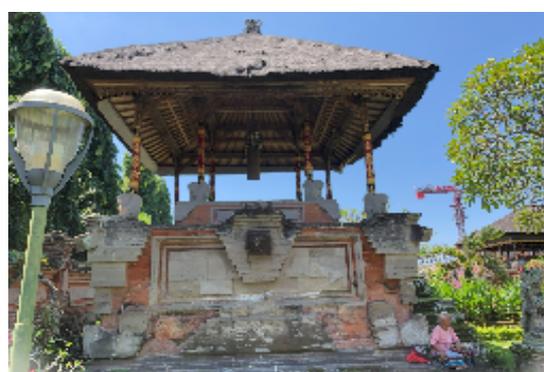
Gambar 6.
Bale Kulkul
(Sumber : Penulis, 2023)

Bale kulkul merupakan suatu bangunan bale untuk menggantung kulkul, yang berfungsi sebagai sarana komunikasi masyarakat Bali. Bale kulkul yang dikelompokkan dalam beberapa jenis, pada

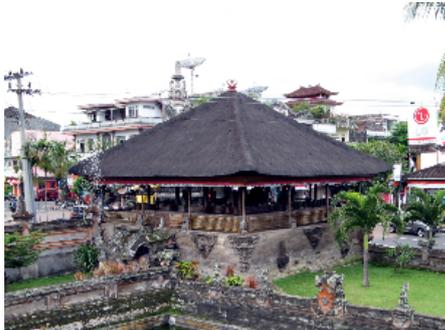
Gambar 7.
Bale Kertha Gosa
(Sumber :Penulis, 2023)

Bahan : Terbuat dari batu padas
Warna : Dominan hitam
Ukuran bangunan : 100 m²
Periode Dibangun : Abad XVII
Kondisi : Utuh. Hanya saja saat ini terdapat beberapa kerusakan pada bagian tertentu, seperti :

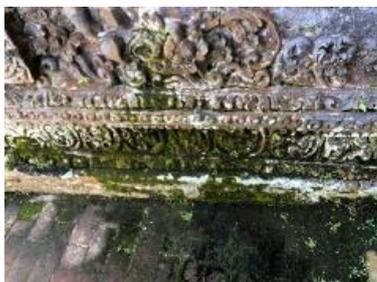
Gambar 9.
Tembok Bale Kertha Gosa
(Sumber : Penulis, 2023)

Pada gambar ini, bagian tembok bangunan terdapat kerusakan yaitu, rapuh dan adanya lumut yang menempel di bagian tembok

Pada tangga Bale Kertha Gosa, Tembok Bale Kertha Gosa, dan Tangga Atas Bale Kertha Gosa, kondisi fisik saat ini mengalami pelapukan dan berlumutan. Penyebab terjadinya pelapukan pada material batuan di bangunan Bale Kertha Gosa yaitu disebabkan karena hujan, panas, angin, polusi dan getaran lalu lintas, vandalisme tanpa sadar, uap lembab air kolam. Strategi yang tepat dilakukan pada tangga atas, tangga bawah dan dinding bangunan yaitu, preservasi dimana tetap mempertahankan bangunan yang masih utuh dan asli tetap pada kondisi yang ada. Dilakukannya pembersihan pada lumut serta unsur-unsur alam lainnya dapat memperlambat terjadinya pelapukan

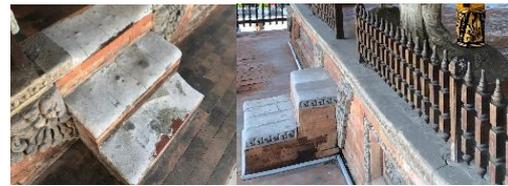
Gambar 10
Tangga Atas Bale Kertha Gosa
(Sumber : Penulis, 2023)

Pada gambar ini, kondisi bagian sekitar tangga atas bangunan terdapat kerusakan yaitu, rapuh pada batu bata yang ada pada tangga.

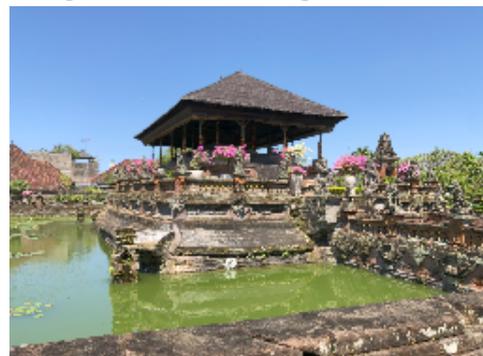
Gambar 12
Bale Kambang Kertha Gosa
(Sumber : Penulis, 2023)

Bahan : Terbuat dari batu padas dan batu bata
Warna : Dominan coklat
Ukuran bangunan: 100 m²
Periode Dibangun : Abad XVII
Kondisi : Utuh. Hanya saja saat ini terdapat beberapa kerusakan pada bagian tertentu, seperti :

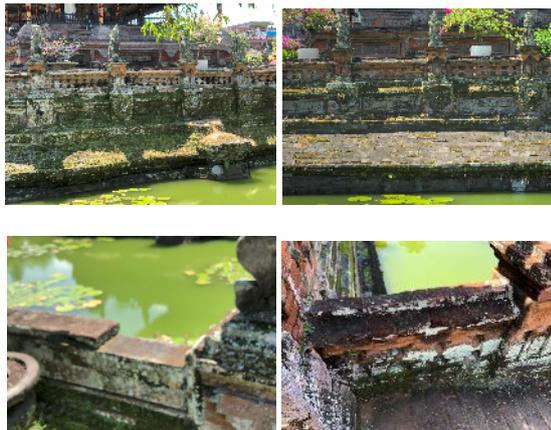
Gambar 13

Tembok Penyengker Bale Kambang Kertha Gosa
(Sumber : Penulis, 2023)

Pada gambar ini, bagian tembok bangunan terdapat kerusakan yaitu, hitam-hitam pada tembok, adanya lumut yang menempel di bagian tembok dan juga terdapat tumbuhan-tumbuhan liar yang tumbuh dibagian bawah air sehingga mengakibatkan air berkeruh.

Dapat terlihat pada tabel diatas, bagian-bagian yang mengalami kerusakan fisik pada Bale Kambang Kertha Gosa. Penyengker tembok Bale Kambang Kertha Gosa mengalami kehitaman dan juga terdapat lumut-lumut yang menempel, tangga pada Bale Kambang Kertha Gosa juga terlihat berlubang, sendi saka dan lukisan wayang kamasan juga terlihat

berlubang. Strategi yang tepat dilakukan adalah pemeliharaan sebagai upaya pencegahan untuk melindungi Bangunan Bale Kambang Kertha Gosa dari kerusakan. Pada bagian yang berlubang dapat diperbaiki dengan melakukan restorasi, dengan cara memperbaiki bagian yang berlubang dengan tetap mempertahankan material aslinya

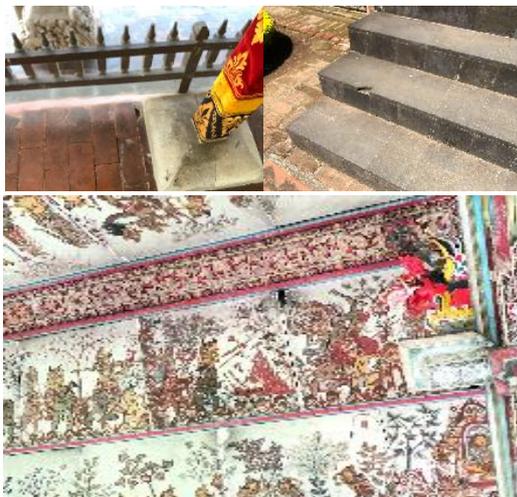
Gambar 14.

Sendi Saka dan Tangga pada Bale Kambang Mengalami Kehitaman
(Sumber : Penulis, 2023)

Pada gambar ini, bagian sendi saka berwarna kehitaman diakibatkan faktor umur dan cuaca, terdapat juga tangga mengalami berlubang yang sangat membahayakan pengunjung yang dapat mengakibatkan jatuh, lukisan wayang kamasan juga terdapat lubang yang kurang terawat.

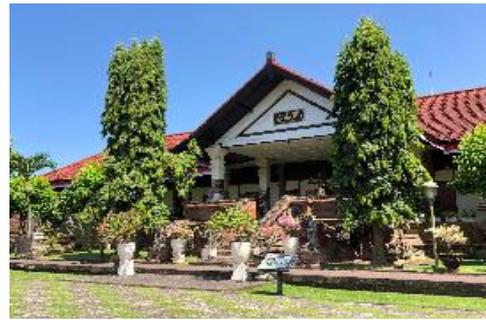
Gambar 15

Museum Semarajaya
(Sumber : Penulis, 2023)

Bahan : Beton, Batu Bata, Genteng Tanah Liat

Kondisi : Utuh. Hanya saja saat ini terdapat beberapa kerusakan pada bagian tertentu, seperti :

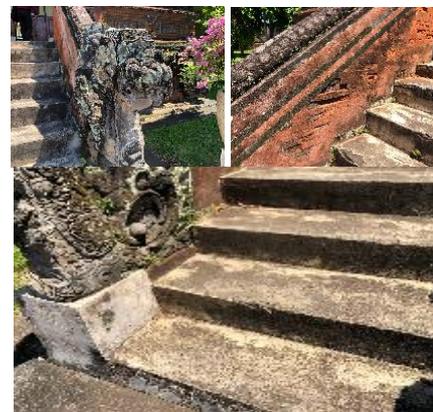
Gambar 16

Tangga Museum Semarajaya
(Sumber : Penulis, 2023)

Pada bagian tangga museum semarajaya ini terdapat beberapa kerusakan, seperti patah di bagian patung naganya, dan retak pada bagian balustrade tangga, dan tangga yang mengalami retak serta kelumutan disebabkan karena faktor cuaca.

Dapat dilihat pada tabel diatas, pada tangga museum semarajaya mengalami kerusakan pada bagian tangga berupa patah di bagian patung naganya, dan retak pada bagian balustrade tangga, dan tangga yang mengalami retak serta kelumutan disebabkan karena faktor cuaca. Strategi yang tepat dilakukan pada bagian kerusakan ini yaitu restorasi, memperbaiki bagian yang patah, retak, dan berlumut dengan tetap mempertahankan material aslinya.

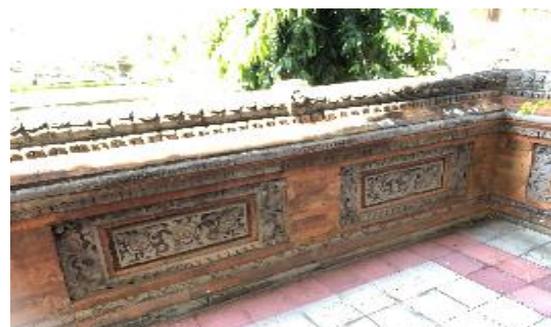
Gambar 17

Tembok Museum Semarajaya
(Sumber : Penulis, 2023)

Pada bagian tembok museum semarajaya ini terdapat kerusakan, seperti keretakan di bagian ornamen, dan juga warna pada batu bata dan ornamen - ornamen pada tembok tersebut sudah pudar dan kusam.

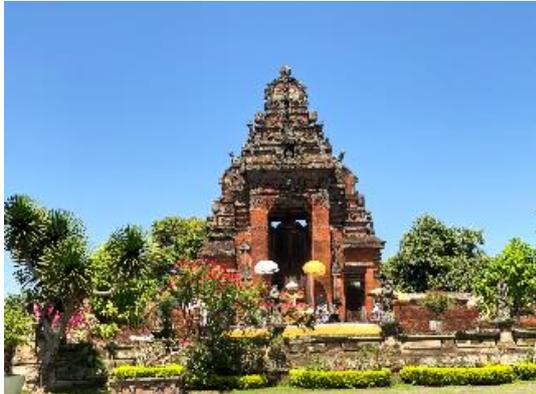
Gambar 18
Pemedalan Agung
(Sumber : Penulis, 2023)

Bahan : Terbuat dari batu padas dan batu bata
Warna : Dominan warna merah
Periode Dibangun : Abad XVII
Kondisi : bangunan pemedalan agung ini masih utuh. Hanya saja saat ini terdapat beberapa kerusakan pada bagian tertentu, seperti : badan bangunan yang bergelombang, retak - retak dan ditumbuhi tanaman liar serta berlumut

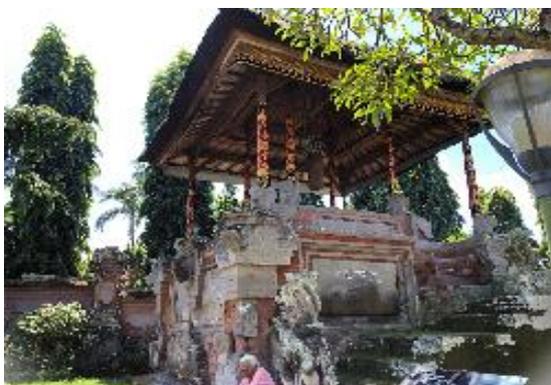
Gambar 19
Bale Kukul Kertha Gosa
(Sumber : Penulis, 2023)

Bahan : Terbuat dari batu bata, batu paras, ijuk, dan kayu
Warna : Dominan warna abu - abu dan merah
Periode Dibangun : Abad XVII

Kondisi : Utuh Hanya saja saat ini terdapat beberapa kerusakan pada bagian tertentu, seperti :

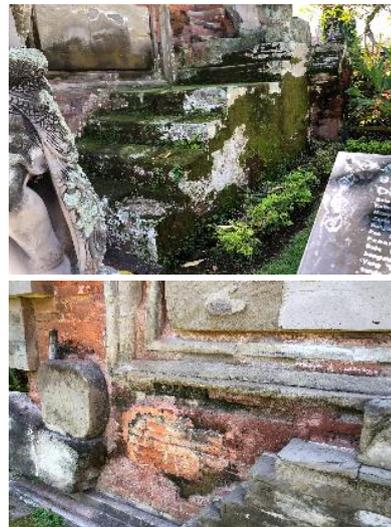
Gambar 20
Tangga dan Tembok Bale Kukul
(Sumber : Penulis, 2023)

Pada bagian tangga dan tembok bale kukul ini terdapat kerusakan, seperti keretakan di bagian, dan juga warna pada batu bata sudah pudar dan kusam, pada tangga kerusakan terjadi disebabkan karena lumut akibat faktor cuaca.

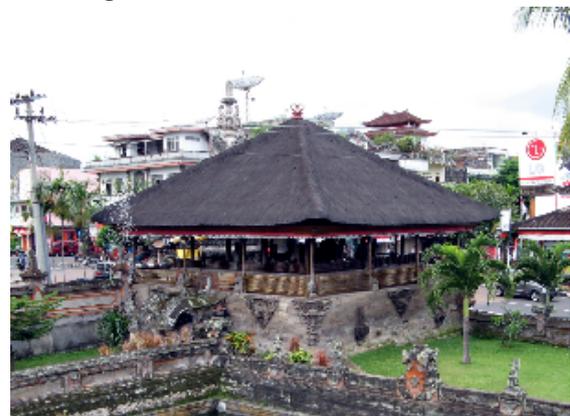
Gambar 21
Bangunan Bale Kertha Gosa
(Sumber :Penulis, 2023)

Berdasarkan hasil survei yang kami lakukan pada kondisi fisik bangunan Kertha Gosa ini terdapat beberapa kerusakan seperti: banyaknya kerak, retakan, dinding ditumbuhi lumut, lantainya sudah retak. Maka dari itu upaya yang yang tepat dilakukan pada bangunan ini yaitu, preservasi dan restorasi.

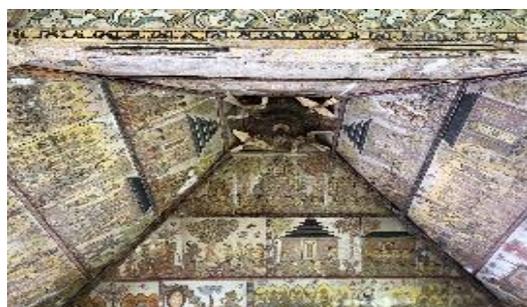
Gambar 23

Atap Bale Kertha Gosa
(Sumber : Penulis, 2023)

Pada atap Bale Kertha Gosa kondisi fisik saat ini mengalami kerusakan pada bagian tertentu yaitu, berlubang, kusam, balok-tiang Bale Kertha Gosa, berukir-warna juga mengalami mulai keropos. Strategi yang tepat dilakukan yaitu melakukan restorasi dengan tetap mempertahankan kondisi

aslinya, dan melakukan perbaikan pada kerusakan - kerusakan atapnya dengan mengganti atau tetap menggunakan material aslinya.

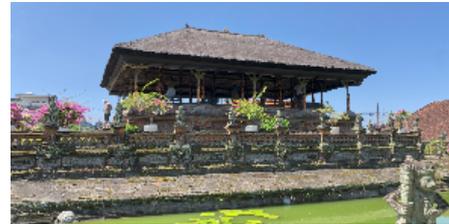
Gambar 24

Bangunan Bale Kambang Kertha Gosa
(Sumber : Penulis, 2023)

Pada bangunan Bale Kambang Kertha Gosa memiliki kerusakan beberapa fisik yaitu pada bagian tembok penyengker, sendi saka, dan tangga mengalami kehitaman. Upaya yang tepat dilakukan adalah Upaya Preservasi.
