## PKM KELURAHAN KESIMAN DALAM PENYELESAIAN PERMASALAHAN BANJIR DI LINGKUNGAN JALAN AKASIA

Putu Ayu Sriasih Wesna <sup>1</sup>; Toto Noerasto <sup>2</sup>; Kadek Windy Candrayana <sup>3</sup>

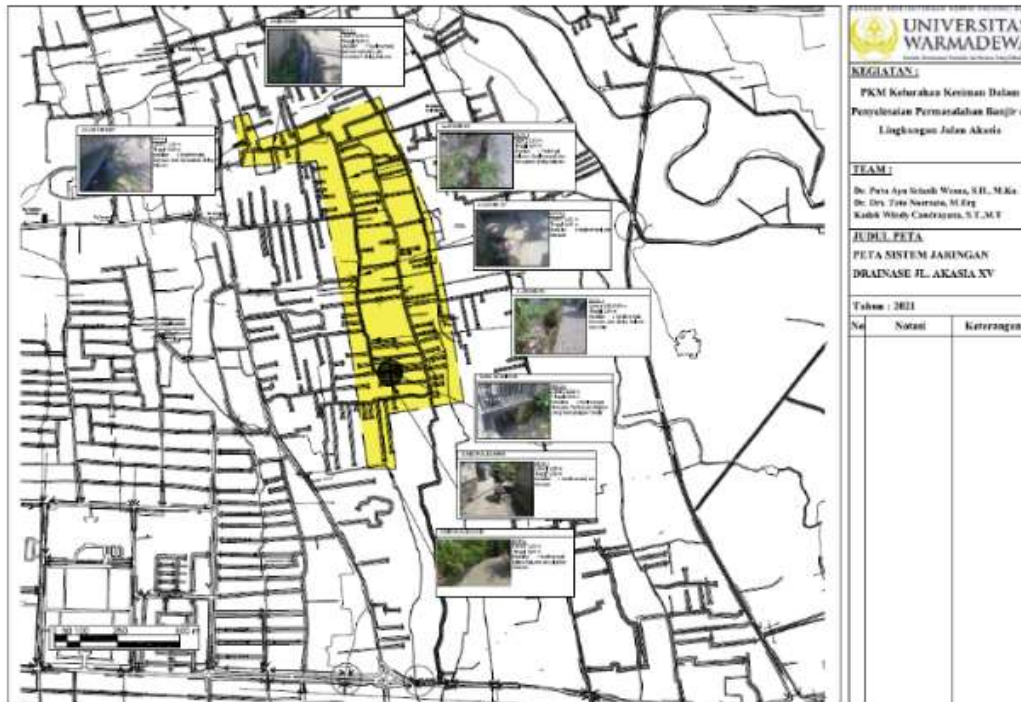
Gambar 8 Peta saluran drainase hasil survey

Pengolahan peta saluran drainase dilakukan dengan mendownload hasil survey dan menginterpretasikannya dalam bentuk peta. Dalam proses pemetaan saluran ini, digunakan AutoCAD untuk menggambar jalur saluran dan arah aliran berdasarkan hasil survey. Berikut adalah peta saluran drainase Jalan Akasia XVI berdasarkan hasil analisis.

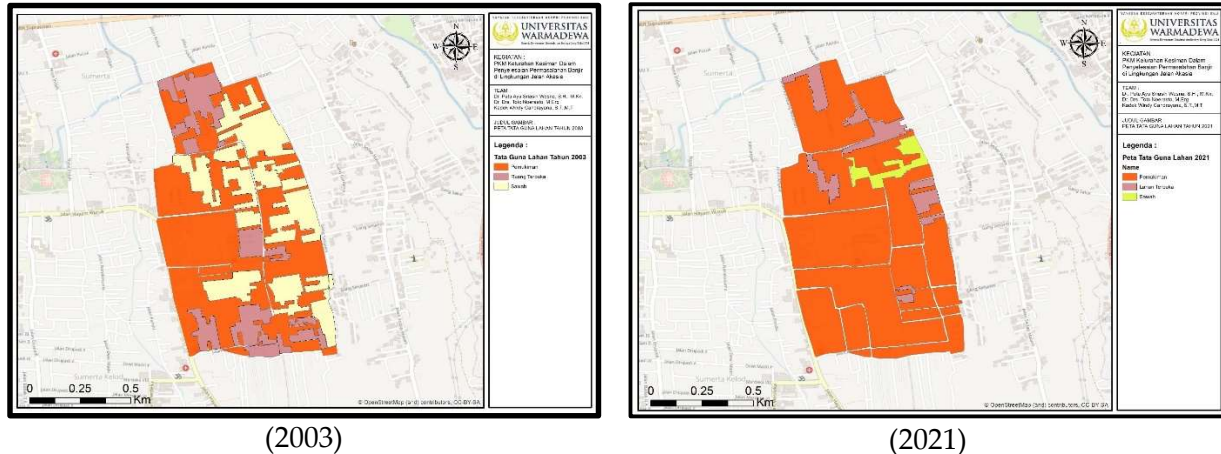
Gambar 9 Perubahan tata guna lahan dari tahun 2003 ke 2021

Berdasarkan peta tata guna lahan diatas, pada tahun 2003 penggunaan lahan untuk area terbuka dan sawah masih sebesar 45%. Sedangkan pada tahun 2021 sisa lahan terbuka dan sawah hanya sebesar 11%. Kondisi ini menyebabkan minimnya area resapan yang berdampak pada terlampauinya kapasitas saluran drainase akibat aliran permukaan.
